## Maatutkamenetelmän soveltaminen ratarakenteen kunnossapito- ja parantamissuunnittelussa

Liikenneviraston tutkimuksia ja selvityksiä 21/2015

**Mika Silvast ja Antti Nurmikolu: Maatutkamenetelmän soveltaminen ratarakenteen kunnossapito- ja parantamissuunnittelussa.** Liikennevirasto, kunnossapito-osasto. Helsinki 2015. Liikenneviraston tutkimuksia ja selvityksiä 21/2015. 99 sivua. ISSN-L 1798-6656, ISSN 1798-6664, ISBN 978-952-317-088-9.

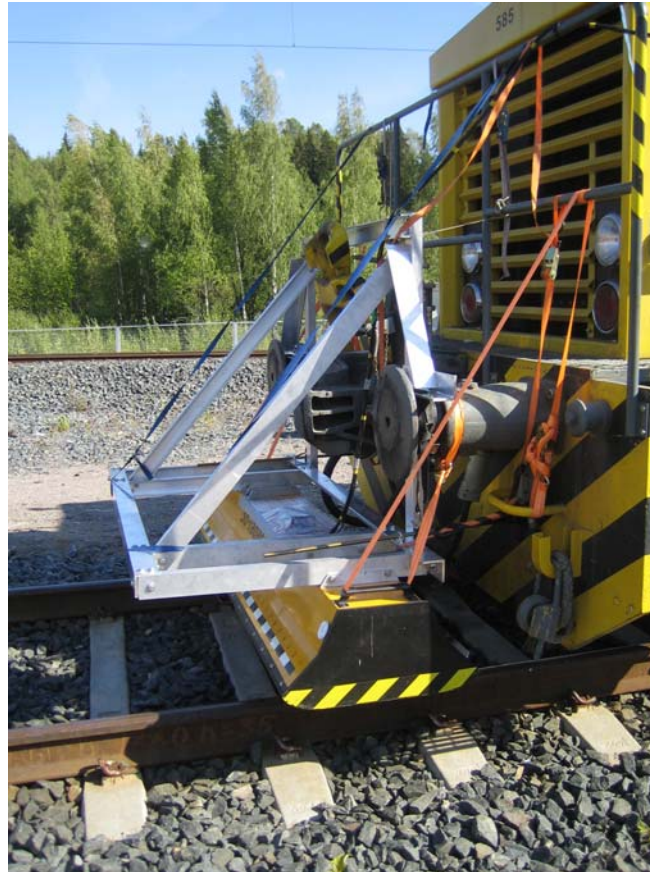
Kuva 7. 3D-antenni kiinnitettynä ratakuorma-auto TKA-8:n etuosaan.

3D-antenni on 2,4 metriä leveä, ja se sisältää 31 paria lähetin-vastaanotinantenneja. Antennien sivuetäisyys on 75 mm (kuva 8). Antennit on jaettu kolmeen kokoluokkaan: pienet (16 paria), keskikokoiset (8 paria) ja isot (7 paria). Kuvan 8 rakennekuvasta nähdään erikokoisten antennien sijainti suhteessa ratakiskoihin. 3D-antennilla saadaan tietoa niin raiteen keskeltä kuin myös kiskojen ulkopuolelta pölkkyjen päistä.

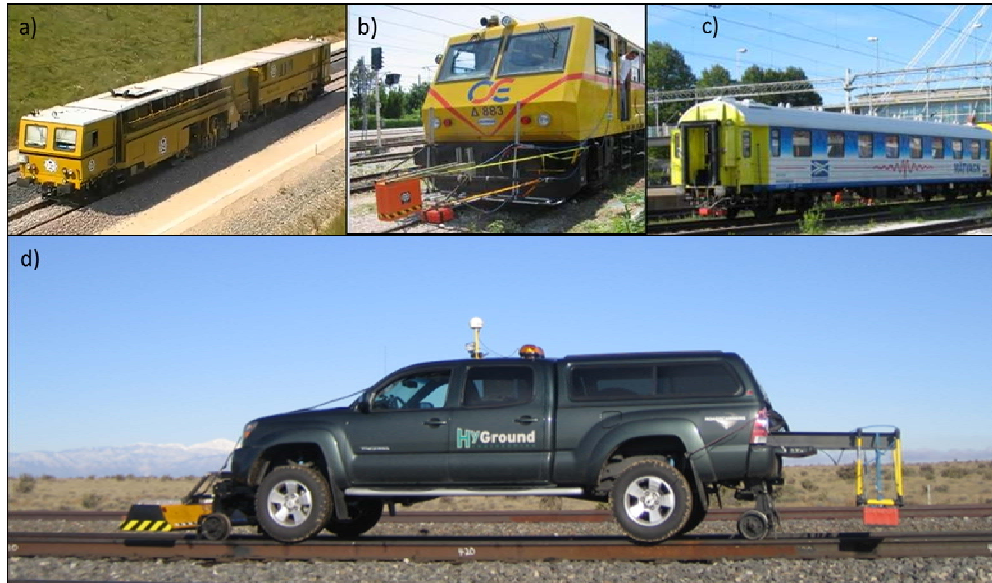
Kuva 17. Esimerkkejä ratojen maatumkauksissa käytetyistä mittausajoneuvoista eri maissa: a) tuentakone / Ranska, b) mittausveturi / Kreikka, c) mittausvaunu / Ruotsi ja d) ratatyöauto / USA.

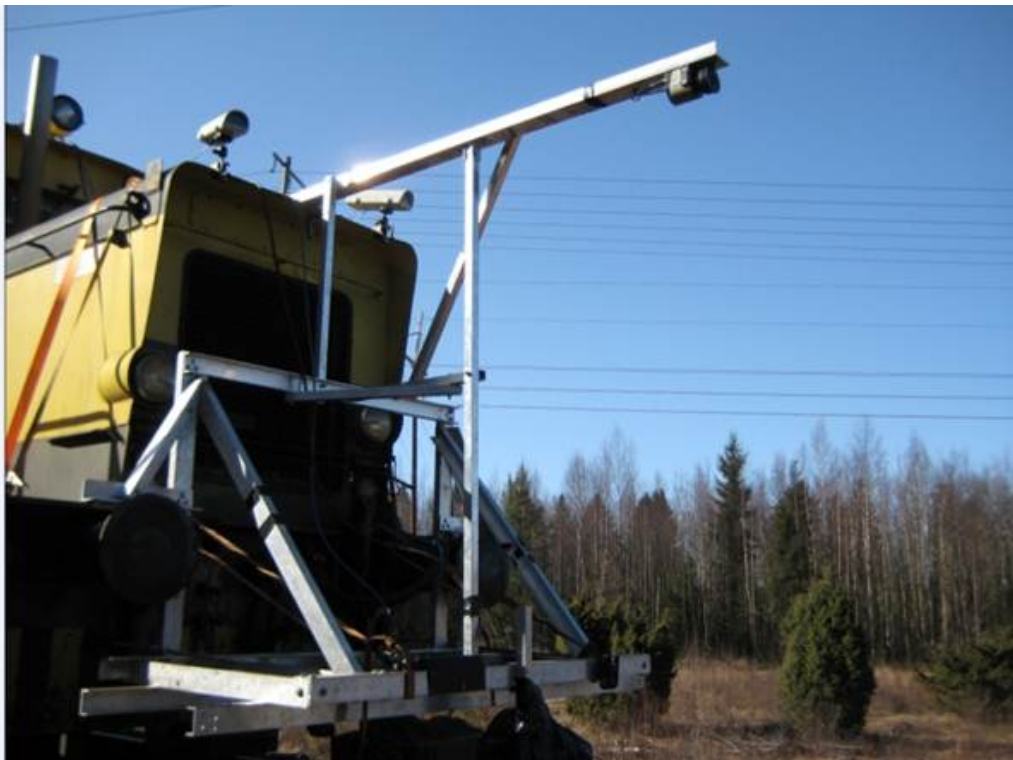
Kuva 23. Sick LMS-151 2D-laserkeilauslaitteisto kiinnitettynä TKA 7:n etuosaan.

Laitteen maksimimittausetäisyys voi vaihdella 20 metristä 50 metriin riippuen laitteen tyypistä. Liikkuva laserkeilainlaitteisto asennetaan mittausveturiin (kuva 23) tai vaunuun noin kolmen metrin korkeuteen korkeusviivan (KV) tasosta, jolloin rata-ympäristö saadaan mitattua noin  $\pm 50$  mm:n korkeusmääritystarkkuudella 20 metrin leveydeltä keskilinjasta molempiin suuntiin.

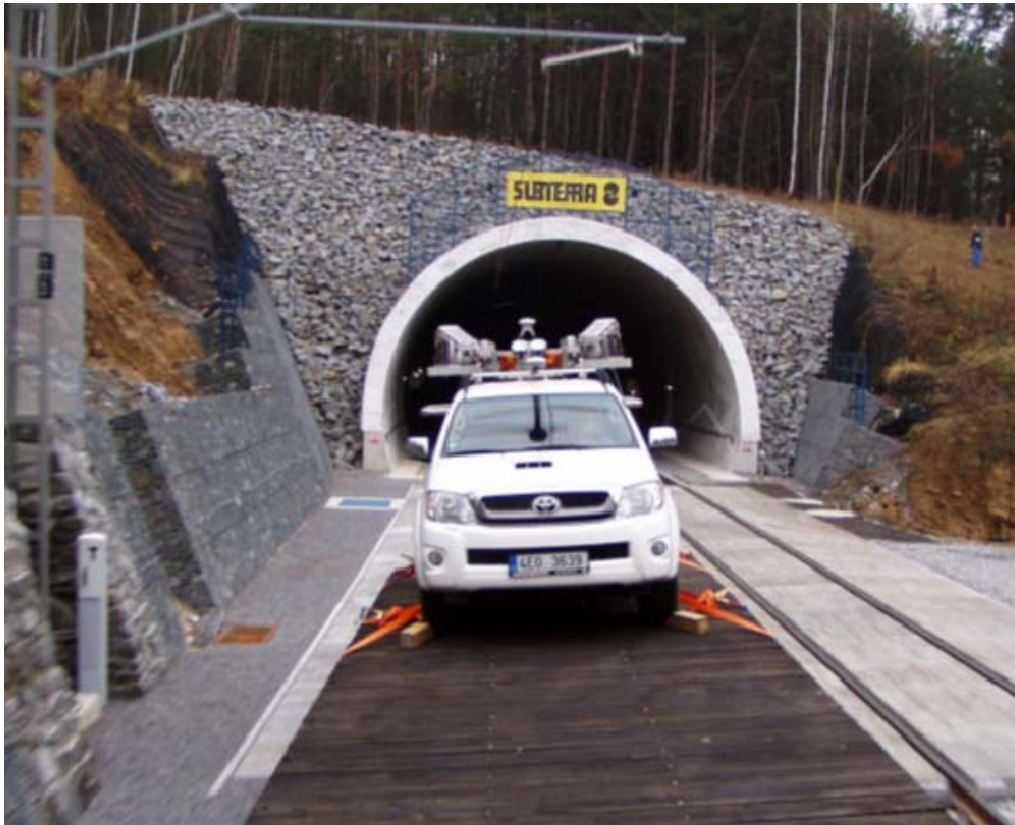
Kuva 26. 3D-Quantum laserkeilausajoneuvo junanvaunuun asennettuna (Geovap, 2012).

Laserkeilauksessa voidaan käyttää myös niin kutsuttua mobiiliskanneria, jonka avulla voidaan koostaa tarkka malli mittausympäristöstä. Mittauksissa käytetään 3-ulotteista (3D) tarkkuuslaserlaitteistoa, jonka avulla (kuva 26) on mahdollista mitata tarkka pistepilvimalli (kuva 27) rataympäristöstä esimerkiksi maastomallin laskentaan varten. Kyseisiä laitteita on käytetty lähinnä rajatuissa kohteissa, kuten ratatunneleissa. Laajempien kohteiden mittaukset on tehty yleensä liikuvalla maakeilainlaitteistoilla. Kuvassa 22 on esimerkki 3D-laserkeilainmittauksen pistepilvituloksesta, josta voidaan havaita tarkasti rataympäristön kohteet. 3D-laserkeilaimen etuna on sen tarkkuus ( $\pm 25$  mm todellisesta korkeudesta) ja mittauksen laajuus (200 metriä mittalinjasta molempiin suuntiin). Tarkkojen pistepilvikoordinaattien saamiseksi käytetään kontrollipistemittauksia noin 300–500 metrin välein.

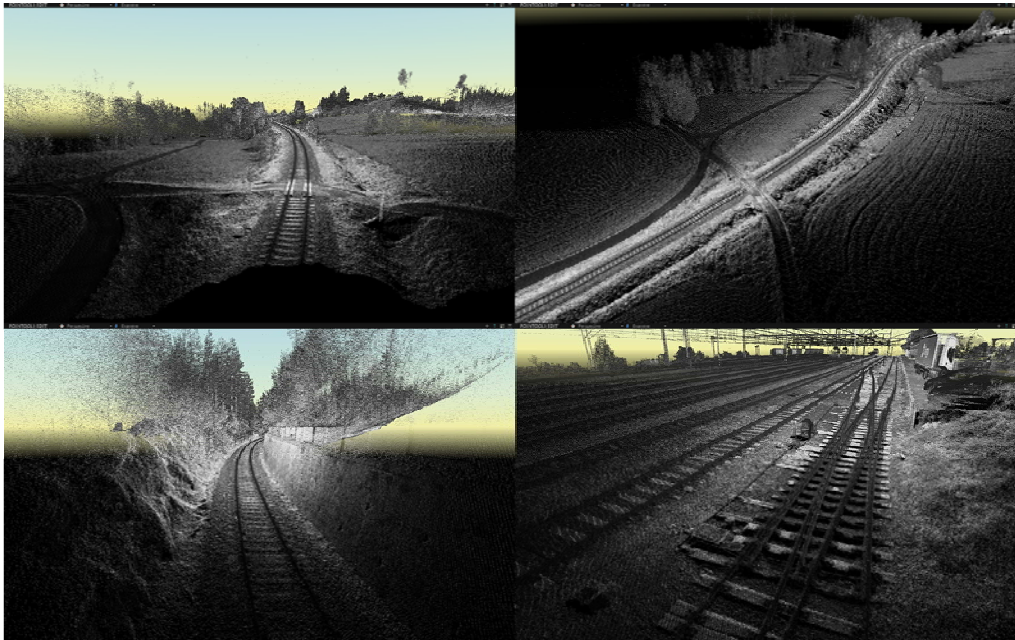
Kuva 27. 3D-Quantum laitteistolla mitattu pistepilviaineisto rataympäristöstä. (Geovap, 2012).
